## **ANALISI DEL FUNZIONAMENTO DI BARRIERE PARAMASSI CERTIFICATE SECONDO LE LINEE GUIDA ETAG 27, SOGGETTE AD IMPATTI DINAMICI DI VALANGHE DI NEVE DENSA**

Massimo Raviglione<sup>1</sup>, Michela Barberis<sup>2</sup>, Provincia di Biella<sup>3</sup>

La presente proposta di intervento, illustra l'analisi del funzionamento di kit paramassi testati secondo le linee guida europee ETAG27 "Guideline for European Technical Approval of falling rock protection kits" soggetti ad impatti dinamici distribuiti di valanghe di neve densa.

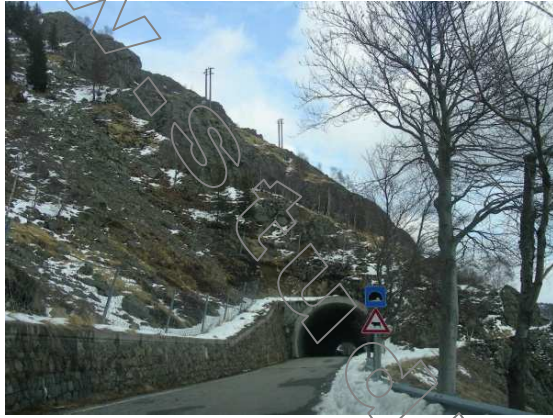
Fig. 01: vista generale della barriera paramassi installata a protezione della SP232 „Panoramica Zegna“.

Nella progettazione delle opere passive paramassi da installare in località di montagna (vedere Fig. 01), oltre a prevedere la funzione principale di opera passiva paramassi (cioè una struttura lineare capace di arrestare l'impatto di masse rocciose già in movimento) è indispensabile analizzare e valutare la possibilità che le barriere paramassi, siano soggette anche ad impatti dinamici di masse nevose distribuite su uno o più moduli funzionali.

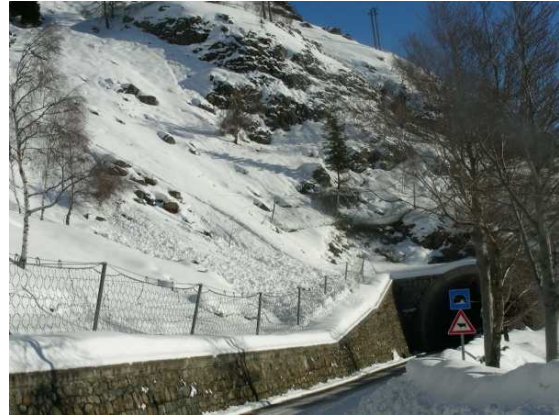
Fig. 02: primo impatto → valanga su barriera, altezza della neve sulla struttura  $H \approx 1,00 \text{ m}$  (foto 15/01/14).

Partendo dall'analisi dei risultati dei crash test di certificazione, eseguiti secondo le linee guida europee ETAG 27 "Falling Rock Protection Kits", con il presente lavoro, si vogliono analizzare la funzionalità e le prestazioni delle barriere paramassi di classe 2 – energia 500 kJ, installate lungo la SP232 "Panoramica Zegna" a seguito di impatti ripetuti nel tempo e a diversa altezza, di piccole valanghe di neve densa (vedere Fig. 02, 03 e 04).

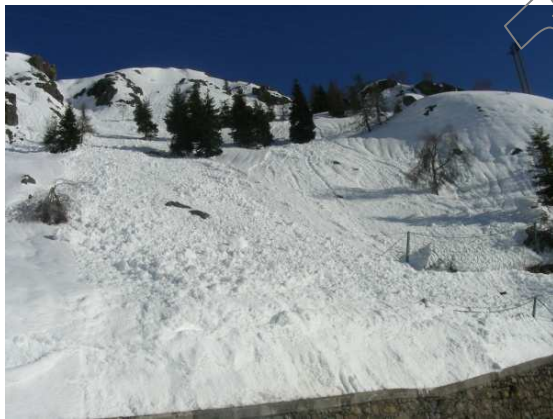
Fig. 03: secondo impatto → valanga su barriera, altezza della neve sulla struttura  $H \approx 3,00 \text{ m}$  (foto 06/03/14).

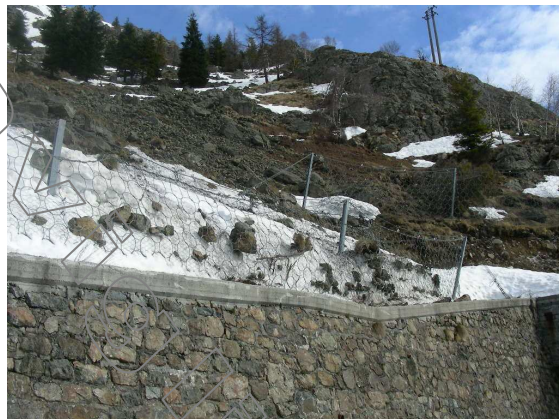
Fig. 04: terzo impatto → blocchi rocciosi su barriera parzialmente caricata dalla neve (foto 25/03/14).
